# Kulmweg auf der «Königin» soll saniert werden

Tausende Wanderer benutzen die Strasse von Rigi Staffel bis Kulm. Doch die Strecke ist nicht ungefährlich.

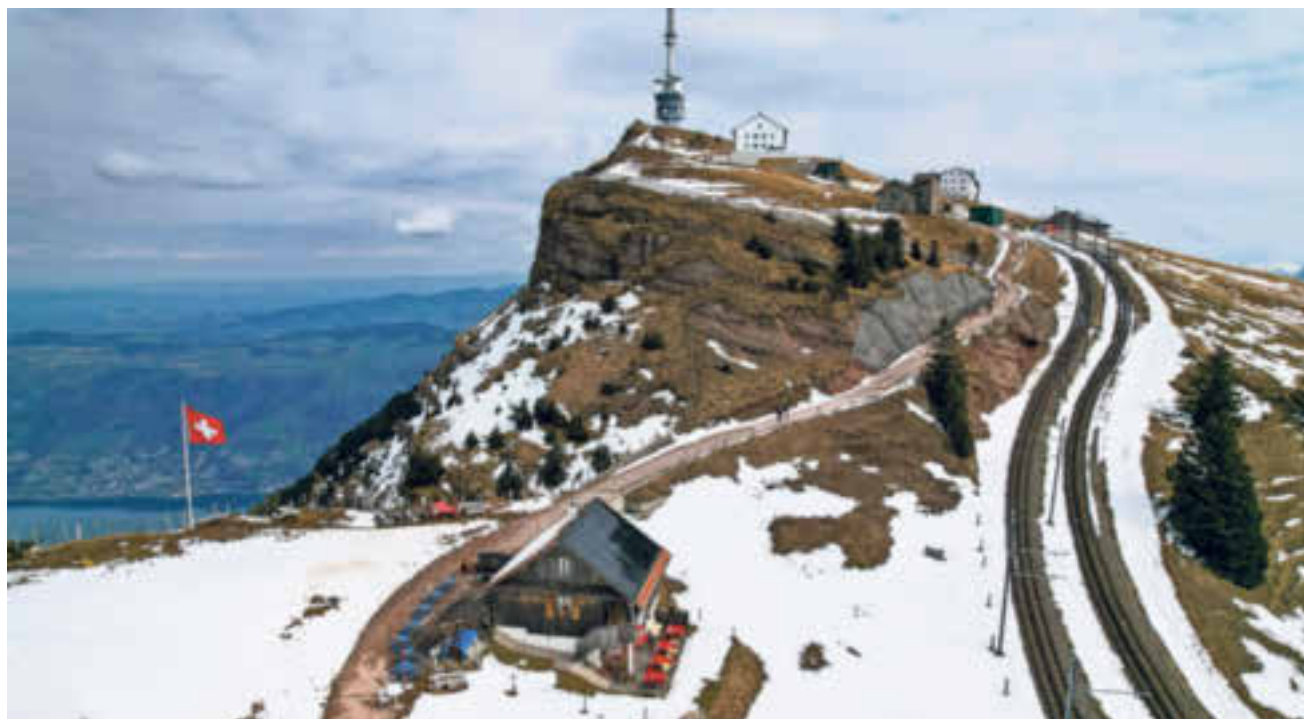
Oben: Die Strasse von Kessiboden oberhalb Rigi Staffel bis Rigi Kulm. Unten: Der Weg ist in einem schlechten Zustand.  
Bild: Erhard Gick

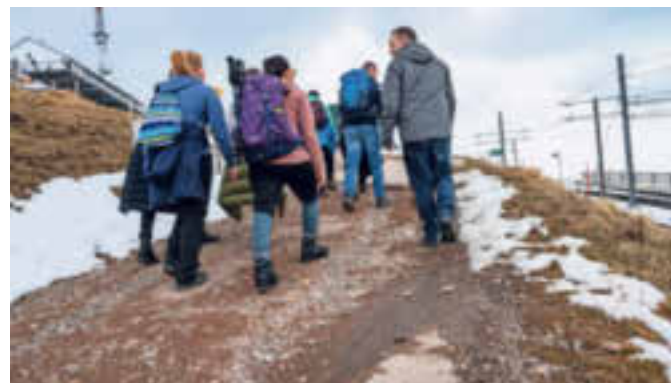
ist der bestehende Weg in einem sehr schlechten Zustand sowie sehr unterhaltsintensiv. Für diesen viel benutzten Wegabschnitt des Kulmwegs ist die verwitterte und unebene Wegoberfläche sowohl im Sommer wie auch im Winter für die Wegbenutzer eine grosse Gefahrenstelle mit hohem Unfallrisiko.»

Der heutige Kulmweg soll wieder in seinen ursprünglichen Zustand versetzt werden. Auf dem Abschnitt zwischen Kessiboden und Rigi Kulm wurde seinerzeit Beton verbaut, welcher auch aus einem Anteil Nagelfluh besteht. Alles ist tatsächlich ausgewaschen und rutschig. Nun soll die bestehende Betonschicht durch eine neue ersetzt werden. Für die Planung des Bauvorhabens ist die Einfache Gesellschaft Unterhaltsregelung Wegnetz Rigi (UWR) zuständig.
